Inspección estructural mediante RPAS (drones): el caso del Puente de Guayllabamba

Structural inspection using RPAS (drones): the case of the Guayllabamba Bridge

Rubén Rodríguez Elizalde*

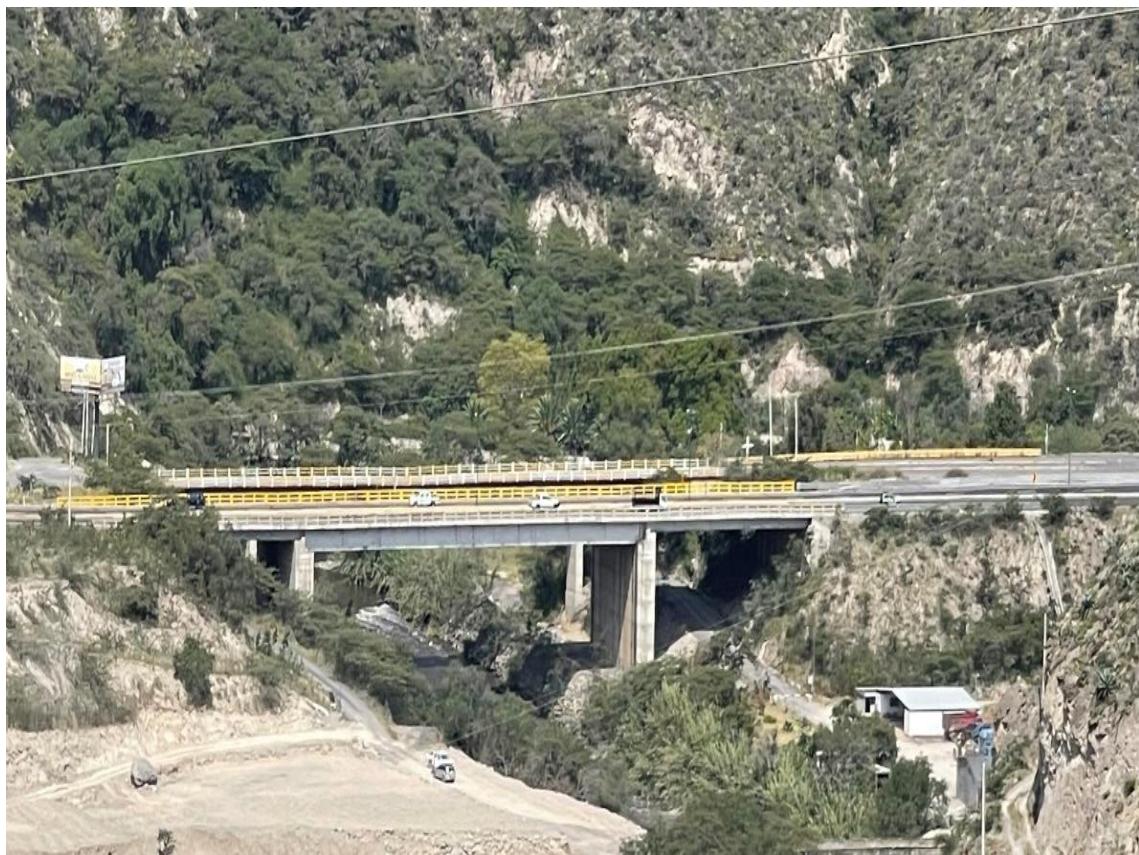
Figura 1. Vista general del Puente de Guayllabamba y su integración en el entorno geomorfológico del valle, mostrando la disposición de los vanos, las pilas de hormigón armado y el tablero mixto sobre el cauce del río Guayllabamba (fotografía de los autores capturada con el drone).

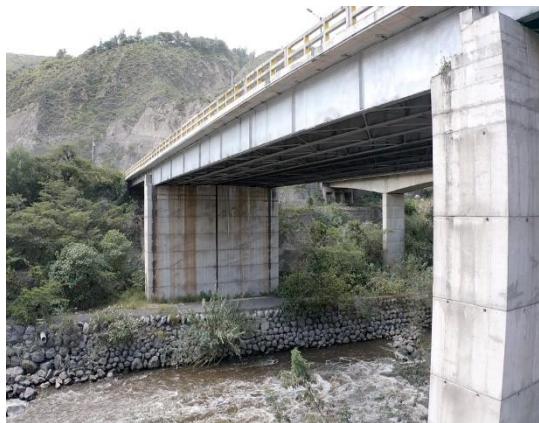
Figura 2. Vista del alzado oeste del Puente de Guayllabamba, obtenida mediante RPAS (drone), donde se aprecian el tablero metálico, las pilas de hormigón armado y su relación con el cauce del río y el entorno topográfico inmediato (fotografía de los autores).

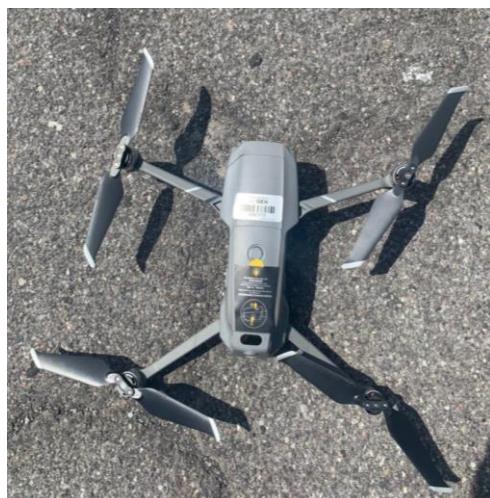
Figura 3. Aeronave pilotada remotamente (RPAS) empleada en la inspección estructural del Puente de Guayllabamba. El equipo es propiedad de la Universidad Internacional SEK Ecuador (fotografía de los autores).

En este contexto, el presente artículo documenta una inspección estructural integral del Puente de Guayllabamba realizada mediante un sistema RPAS multirrotor (DJI Mavic Pro, Figura 3), con el objetivo de evaluar la idoneidad de esta tecnología como herramienta de apoyo a la inspección visual no destructiva de puentes en entornos de acceso limitado.

El dispositivo empleado fue un DJI Mavic Pro (Figura 3), de tipo cuadricóptero (Oñate de Mora, 2015), con las características técnicas recogidas en la Tabla 1:

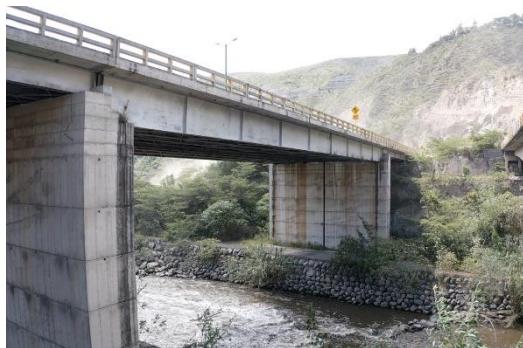
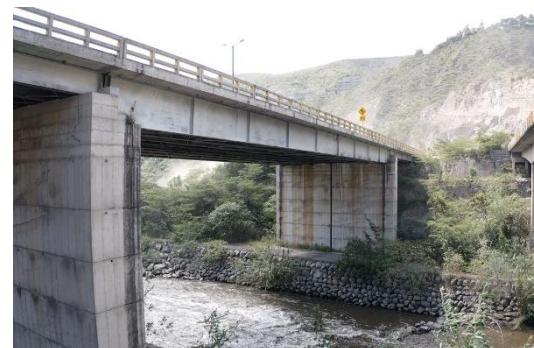
Figura 4. Vista general del Puente de Guayllabamba en sentido longitudinal, mostrando la disposición de los vanos, las pilas de hormigón armado y su relación con el cauce del río (imagen obtenida mediante RPAS).

El Puente de Guayllabamba se compone de tres vanos isostáticos, con luces aproximadas de 36, 42 y 38 metros, apoyados sobre pilas de hormigón armado y estribos en cimentación superficial (Abad-Auquilla, 2020). El tablero, de 7,60 metros de ancho, aloja una calzada de doble carril con arcenes mínimos, y se resuelve mediante un sistema mixto de vigas metálicas longitudinales (perfil doble T de alma llena) y losa de compresión de hormigón armado.

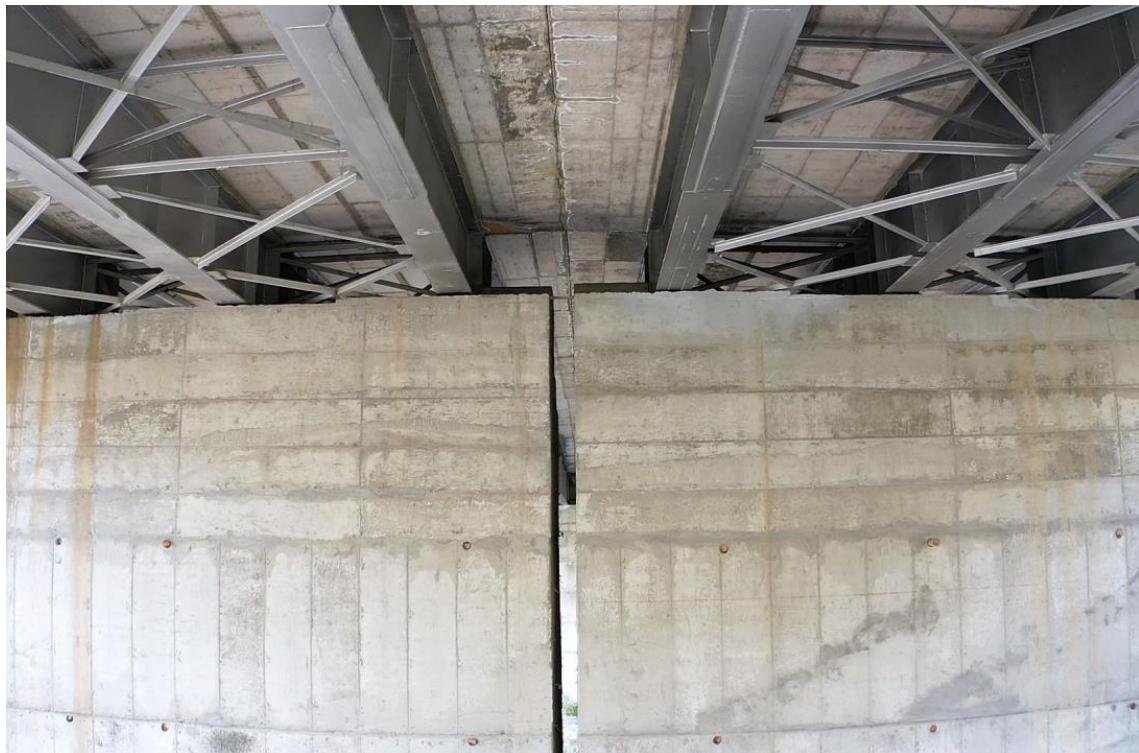
2012). Las juntas de dilatación, situadas sobre estribos y pilas, muestran un comportamiento correcto, aunque el drone registró pérdidas parciales de sellado y acumulación de finos en las ranuras, indicio de una limpieza deficiente más que de un fallo funcional.

cargas verticales hacia las pilas, sin signos visibles de torsión o pandeo (Figura 5). El vuelo del RPAS permitió confirmar la ausencia de deformaciones diferenciales entre los vanos, y la alineación de las cabezas de pila, verificadas mediante fotogrametría comparativa, presenta una desviación máxima de 2,8 cm, valor asumible para una estructura de su edad y condiciones térmicas.

Figura 5. Detalle de la junta vertical entre cuerpos de hormigón en la zona de apoyo del tablero del Puente de Guayllabamba, correspondiente a una discontinuidad constructiva prevista en el diseño, donde se aprecian huellas de filtración superficial asociadas al envejecimiento del sellado (imagen capturada mediante RPAS).

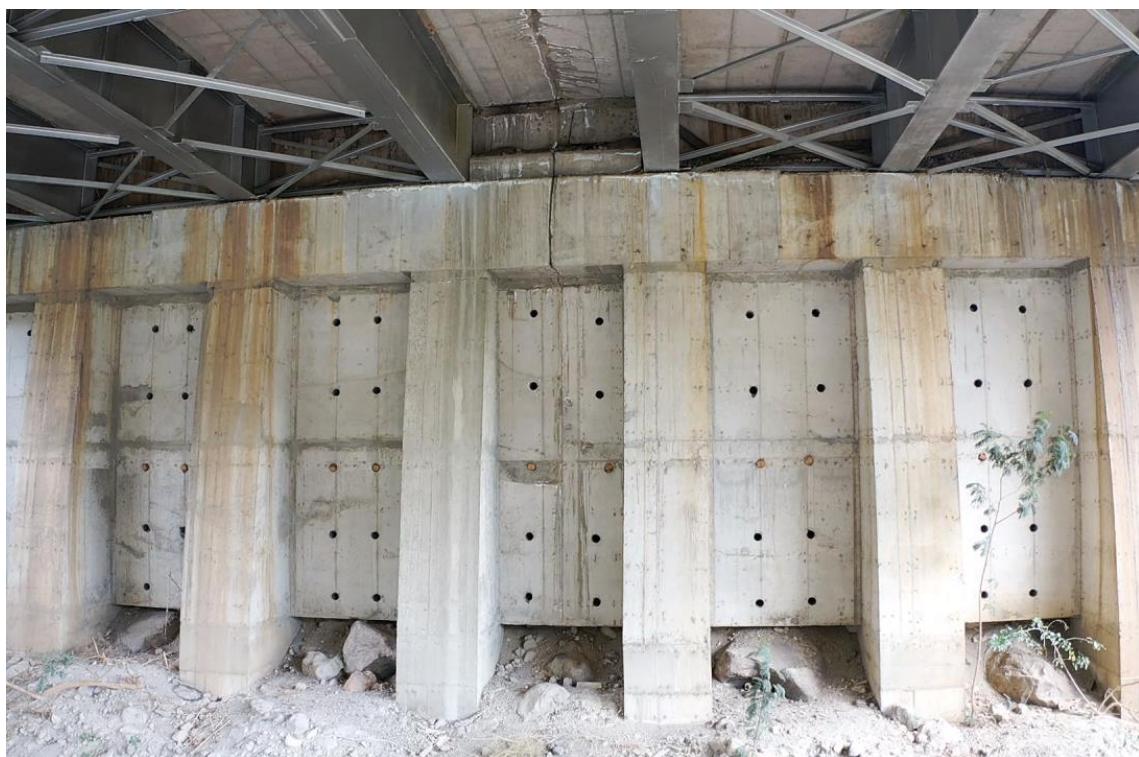
eflorescencias blanquecinas en las juntas y encuentros entre hormigones de diferente edad, producto de la lixiviación de hidróxidos cálcicos (Calavera Ruiz, 2005; Escudero Castro, 2014; Fernández Cánovas, 1995). Estas manchas, que podrían parecer insignificantes al observador casual, son un mapa de la porosidad invisible: el agua ha pasado, y con ella, la historia química del puente (García de Miguel, 2009).

Figura 6. Vista del intradós del tablero y de la zona superior de una pila del Puente de Guayllabamba, donde se observan chorreos de lixiviación, fisuración vertical y alteraciones cromáticas del hormigón asociadas a la presencia recurrente de humedad (imagen capturada mediante RPAS).

Se registraron asimismo zonas de desprendimiento del recubrimiento en las caras inferiores del tablero, con exposición parcial de la armadura transversal. En algunos casos, la longitud visible del acero

es notable, aunque sin evidencias de corrosión profunda. La pérdida de recubrimiento es una lesión menor en términos estructurales, pero importante desde la perspectiva de la durabilidad

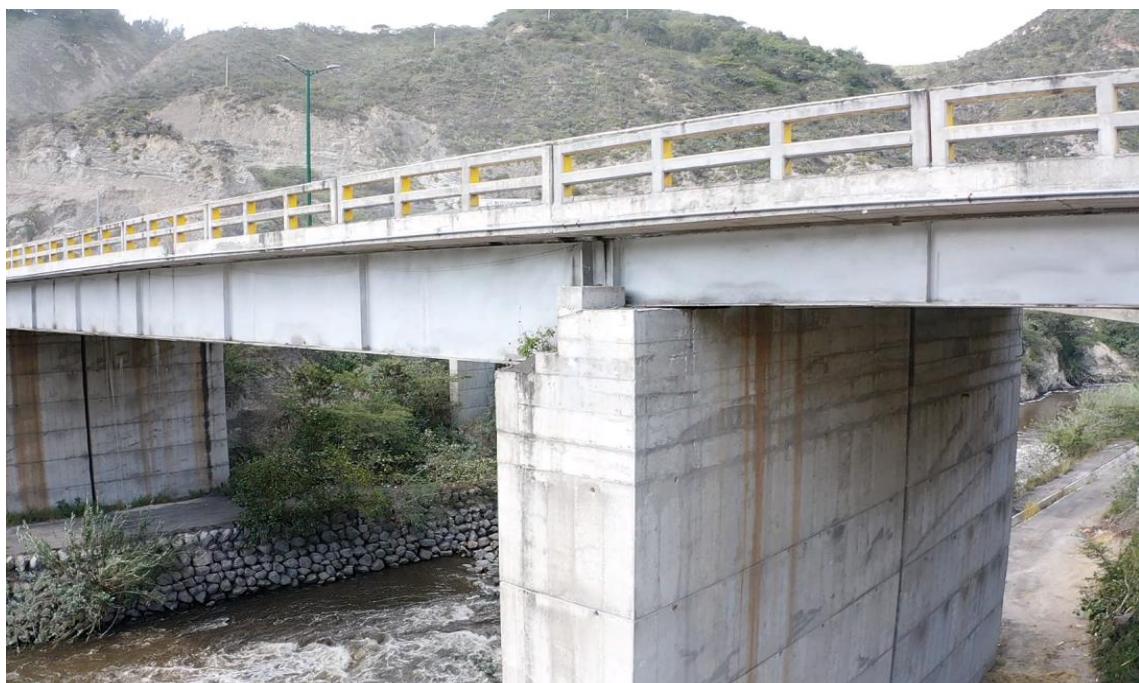
El análisis cromático de las superficies de hormigón permitió identificar zonas con tonalidades blanquecinas y grisáceas (Figura 7), compatibles con procesos de lixiviación y posible

carbonatación superficial (Fernández Cánovas, 1995; Strieška et al., 2018). Estos indicios se interpretan exclusivamente como manifestaciones visuales externas, sin que se haya realizado ningún ensayo específico (por ejemplo, fenolftaleína) que permita cuantificar la profundidad o el grado de carbonatación.

Figura 7. Detalle del encuentro entre el tablero metálico y la pila de hormigón armado del Puente de Guayllabamba, donde se aprecian huellas de escorrentía y lixiviación vertical asociadas a procesos de humedad superficial y envejecimiento del material (imagen capturada mediante RPAS).
